أثر النشاط البشري على الأرض

إبراهيم بن سليمان الأحيدب

الأستاذ المساعد في قسم الجغرافيا

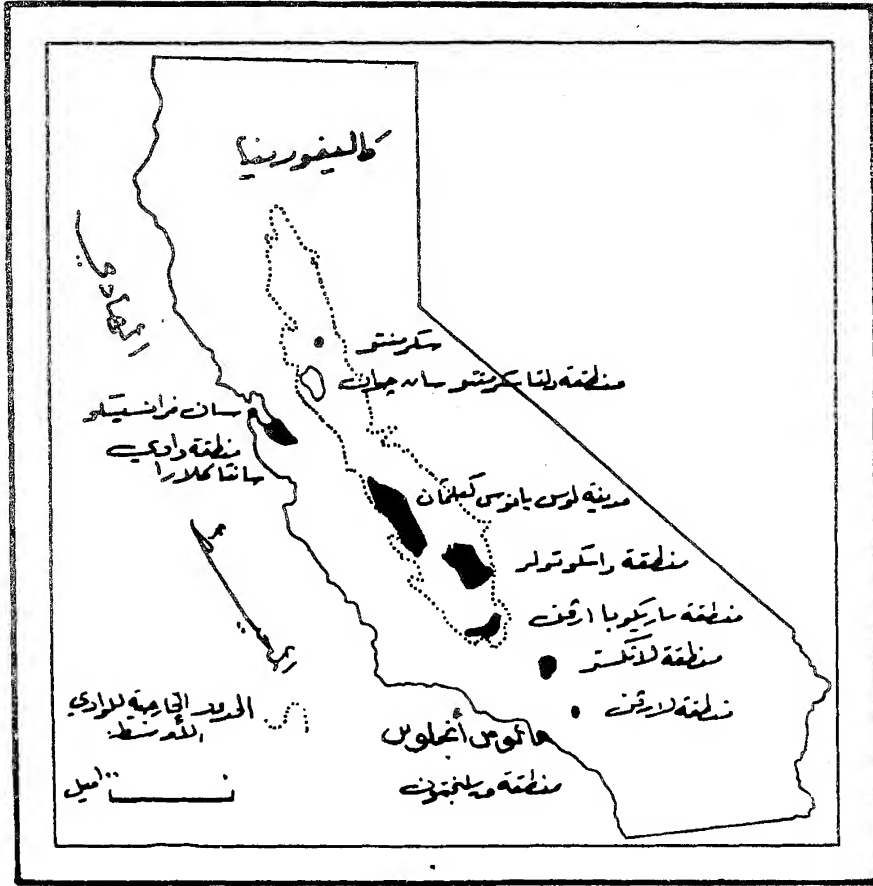
شكل رقم (١) مناطق الهبوط الأرضي في كاليفورنيا

يعتبر الري عنصراً أساسياً في الإنتاج الزراعي في ولاية كاليفورنيا وتستخدم المياه الجوفية كثيراً في ري وسقي المحاصيل الزراعية المختلفة . وقد أدى ضخ المياه الجوفية بكميات كبيرة ولمدة طويلة إلى انخفاض مستوى المياه الجوفية حوالي ١٠٠ قدم (٣٠ متراً) . والنتيجة الطبيعية لانخفاض مستوى المياه الجوفية هو انخفاض الأرض التي فوقها لذا هبطت الأرض في كل من منطقة مدينة لوس بوينس - كتلمان (Los Bonos-Kettleman City Area) . ومنطقة واسكو- تولر (Tulare-Wasco area) ، ومنطقة لانكاستر (Lancaster Area) ، ومنطقة ماريكوبا - آرفين (A-Santa Clara Valley Area) ، ومنطقة وادي سانتا كلارا (rvin-Mariscopa Area) . كما هو موضح في الشكل رقم ١^(١) .

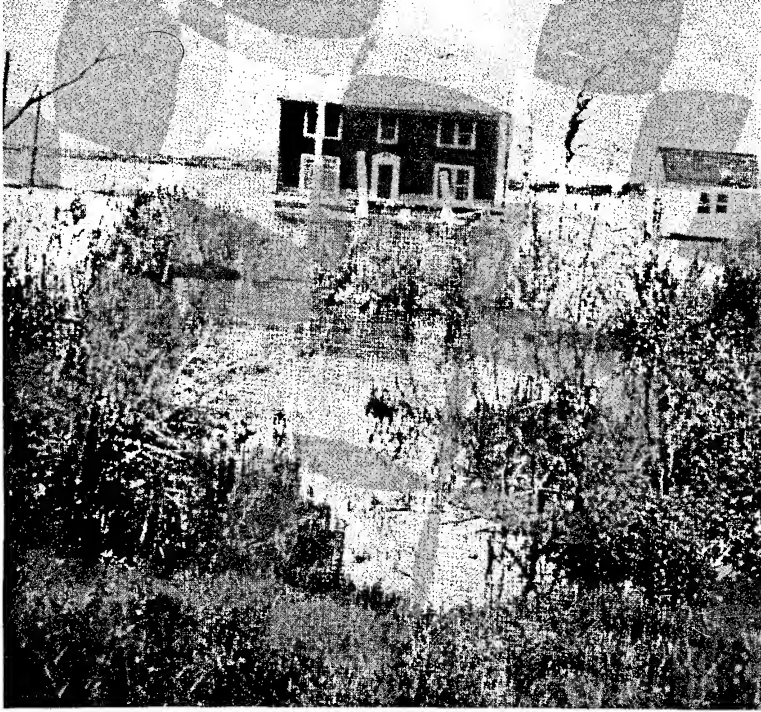
صورة (١) مساكن في منطقة خليج جالفستون بولاية تكساس، وقد انخفضت الأرض في هذه المنطقة حوالي ٢,٤ متر نتيجة لضخ المياه الجوفية بكميات كبيرة

صورة ١ . وتعتبر هذه المنطقة من المناطق التي استنزفت فيها المياه الجوفية خلال الأربعين السنة الماضية، وقد بدأ هبوط الأرض في عام ١٩٤٣ خاصة في وسط ضاحية بسادينا (The subrub of Pasadena) ، وقد تأثرت منطقة تقدر مساحتها بحوالي ٣٧٣ كم^٢ وبلغ معدل انخفاض الأرض حوالي ٣ر. من المتر ولكن المعدل ازداد بعد عام ١٩٤٣ وكذلك ازدادت مساحة الأرض المنخفضة . وفي عام ١٩٥٤ بلغ معدل الانخفاض الأرضي حوالي ١٢ متر وقد نتج عن هذا الانخفاض دمار المناطق الساحلية وجعلها معرضة للفيضانات وكذلك أثر على الآبار العميقة المبطنة والمحفورة في المنطقة . وتقدر الخسارة الناجمة عن انخفاض الأرض والتي وقعت على الممتلكات الخاصة بأكثر من ٣٠ مليون دولار أمريكي^(١٥) .

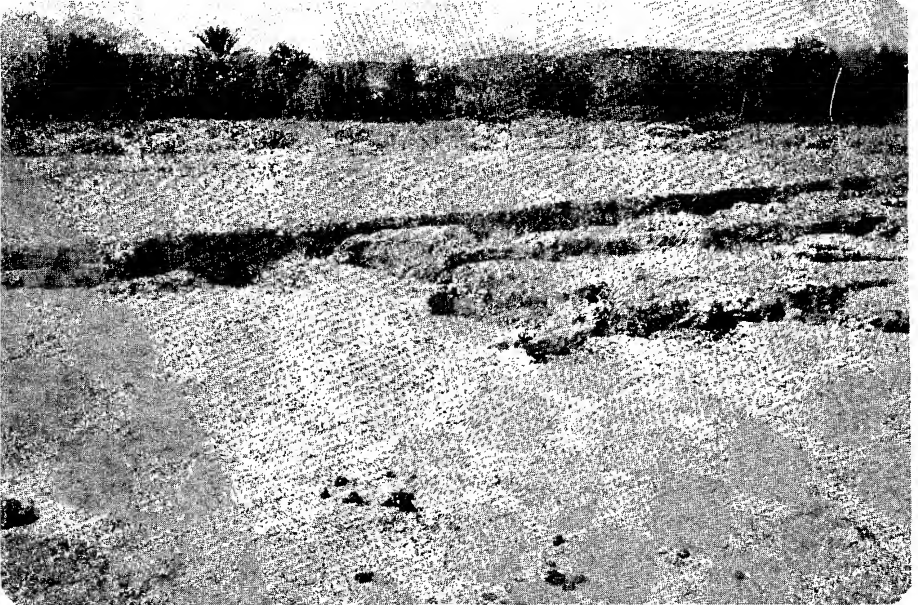
صورة (٥) بعض مناظر تصدع وتشقق سطح الأرض في طابة في المملكة العربية السعودية

والذي تحدث معه الكاتب أثناء زيارته للمنطقة أن مستوى المياه في الآبار كان مرتفعاً في السابق ولكن بدأ منسوبه ينخفض حتى أن بعض الآبار غير العميقة جفت. ونتيجة لاستمرار ضخ المياه الجوفية وعدم وجود مصدر طبيعي مستمر كالأمطار يغذي المياه الجوفية ويعوض عن الكميات المسحوبة منها؛ انخفضت المياه الجوفية وصاحبها انخفاض في ضغطها. ولقد أدى انخفاض منسوب المياه في المنطقة إلى نشوء فراغات وفتحات بين الذرات الصغيرة والحبيبات المكونة للطبقة والتي كانت تشغلها المياه قبل ضخها ولكنها أصبحت فارغة بعد ضخ المياه مما أدى إلى ضغط الحبيبات المكونة للطبقة بعضها على بعض وانكماشها وأصبحت مقاومتها لضغط الطبقات العليا التي فوقها ضعيفة مما أدى إلى حدوث انكسارات وشقوق باطنية، وأثر ذلك على الطبقة العليا فحدثت صدوع وشقوق في سطح الأرض وبشكل واضح في وسط القرية حيث تقع المزارع والمساكن ويمكن أن يلاحظها الشخص العادي، كما ظهر أثر هذه الشقوق على جدار المقبرة الموجودة في منطقة التصدع (صورة ٥، ٦، ٧، ٨) وبعض

المباني . ولكن لم يصاحب هذه التصدعات والتشققات هبوط أو انخفاض أرضي واضح (Subsidence Surface) ، ولا يعرف ما إذا كان هناك هبوط في المنطقة أم لا لأن عملية الهبوط الأرضي تتم ببطء ولفترة طويلة وتحتاج إلى رصد وتسجيل دقيق لارتفاع المنطقة ، وذلك يتم بوضع علامات ارتفاع لقياس ارتفاعها باستمرار ولفترة طويلة .

إن ظهور التصدعات والتشققات الأرضية في طابة لا يشكل خطراً جسيماً في الوقت الحاضر ولم ينتج عنه أضرار على الأرواح ، ولكن هذه التشققات والتصدعات قد تزيد نتيجة لاستمرار ضخ المياه الجوفية لأغراض الزراعة أو الشرب . وقد أفاد أحد المواطنين بأن السيول التي تتكون في المنطقة أثناء وبعد سقوط الأمطار تتسرب بسرعة نحو باطن الأرض عبر هذه الشقوق . وهذا في الواقع يعتبر خطراً على الأرض والمياه الجوفية ، فتسرب مياه السيول بكميات كبيرة عبر هذه الشقوق قد يؤدي إلى توسع الشقوق وفتح مجاري وقنوات باطنية ، أو إلى ذوبان الصخور والتكوينات المختلفة

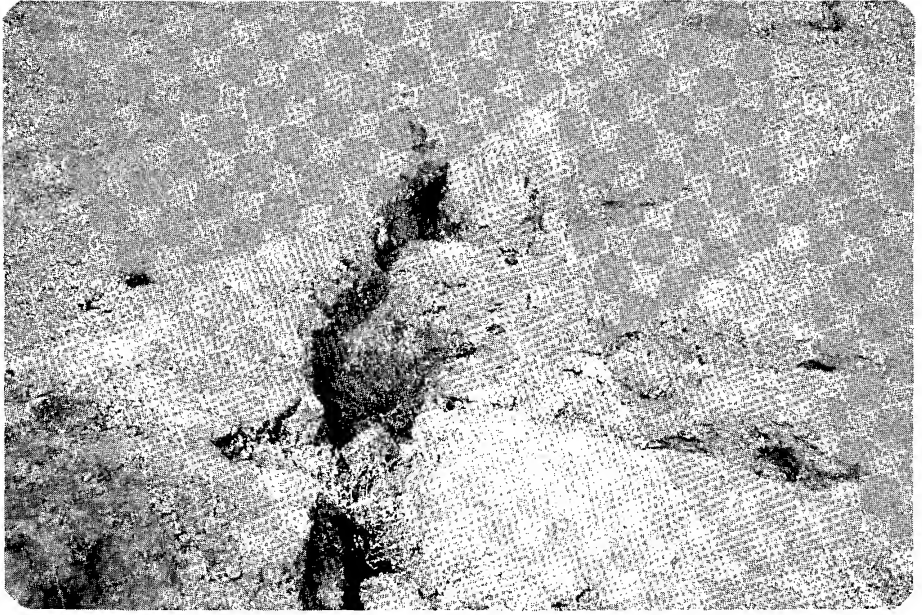
صورة (٧) تصدع أرضي في طابة
